## **Piano per l'Eliminazione delle Barriere Architettoniche (P.E.B.A.)**

della sede "Catena" dell'Archivio di Stato di Palermo  
nell'ambito dell'Investimento 1.2 "Rimozione delle barriere  
fisiche e cognitive in musei, biblioteche e archivi"  
(M1C3) finanziato dall'Unione europea – NextGenerationEU – CUP F77B21000090001

### **RELAZIONE ILLUSTRATIVA**

**PIANO ELIMINAZIONE  
BARRIERE ARCHITETTONICHE**  
Archivio di Stato di Palermo Sede "Catena"

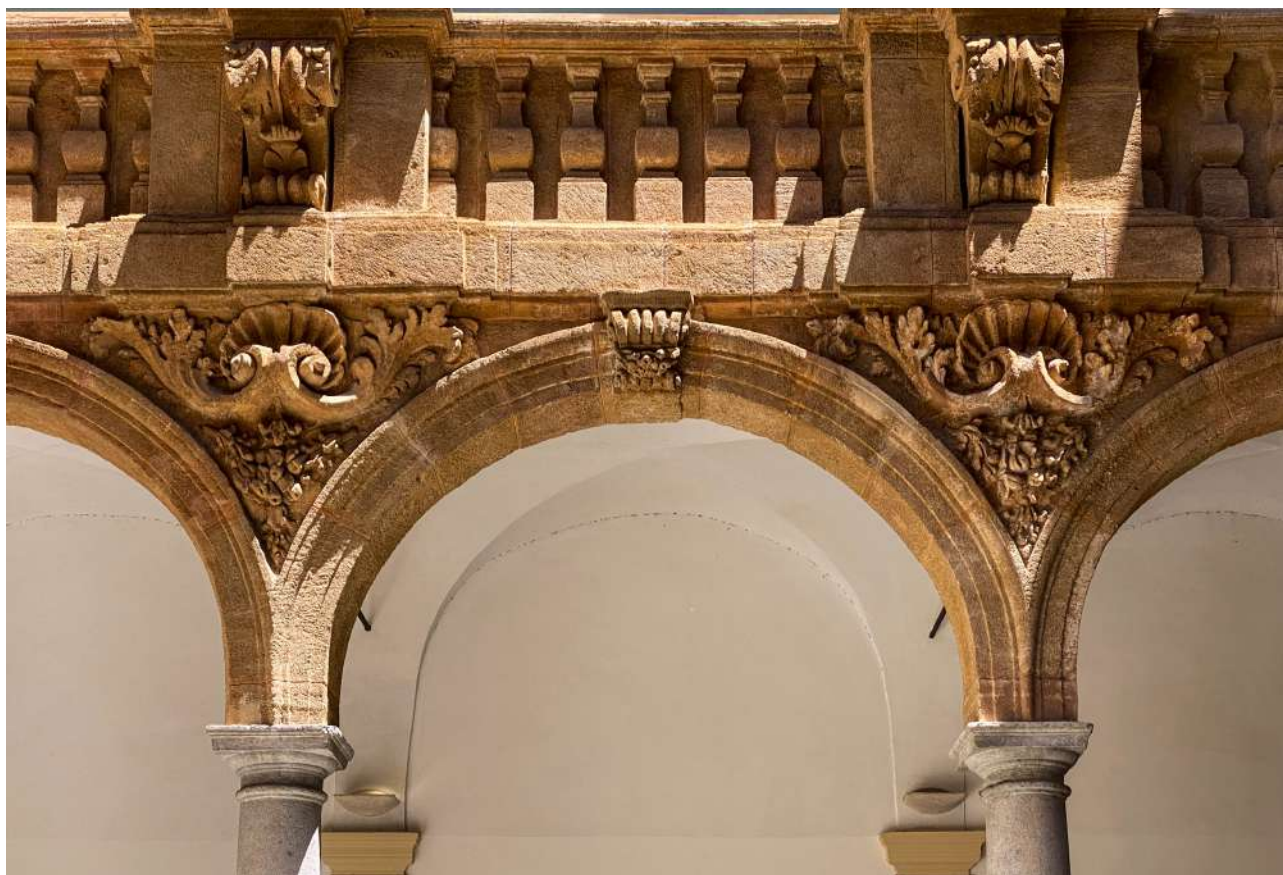
*Fig. 1 - Dettaglio di uno degli archi del Chiostro della Sede "Catena" dell'Archivio di Stato di Palermo (F.R. 2024)*

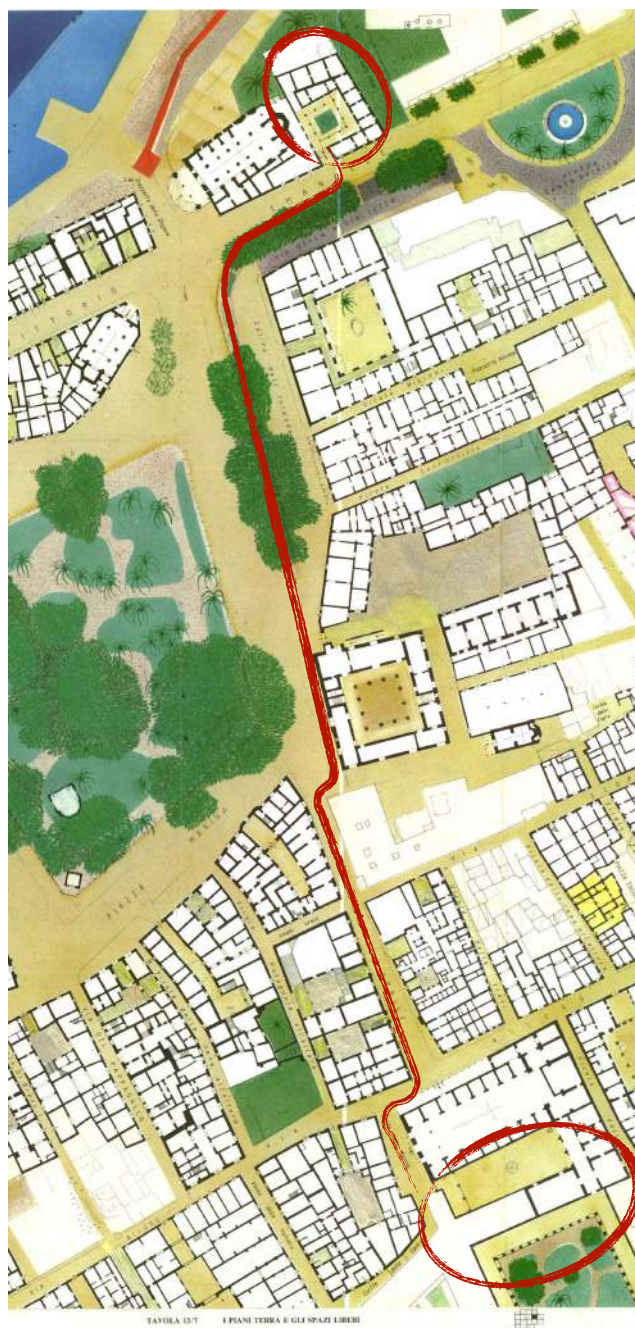
Fig. 4 - Identificazione delle due sedi dell'Archivio sul P.P.E. di Palermo, "I Piani Terra e gli Spazi Liberi" Tav 14/07

Le attività di studiosi, del personale dell'Archivio e di eventuali visitatori possono richiedere lo spostamento tra una sede e l'altra. In considerazione di ciò, di concerto con il R.U.P. funz. arch. Federico Maria Giammusso e con il professionista affidatario per la redazione del PEBA per la sede "Gancia", l'arch. Flora La Sita, si è ritenuto opportuno approfondire lo studio di inquadramento e di analisi delle barriere architettoniche anche alla scala del quartiere (vedi Tavv. 01/c e 01/g).

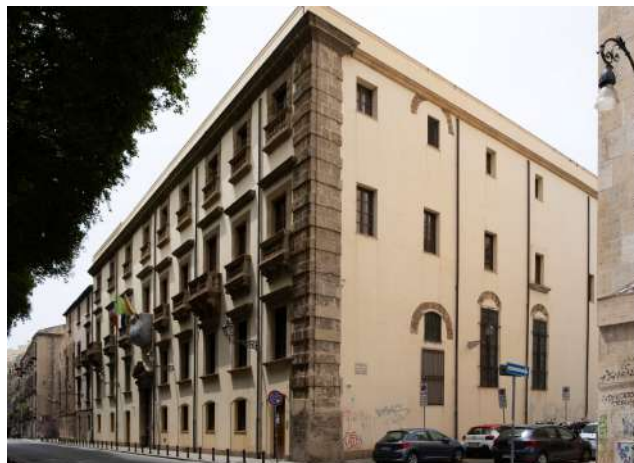
Fig. 5 - Vista dell'Archivio di Stato, cantonale tra il Cassaro e il vicolo delle Mura della Lupa (S.S. 2024).

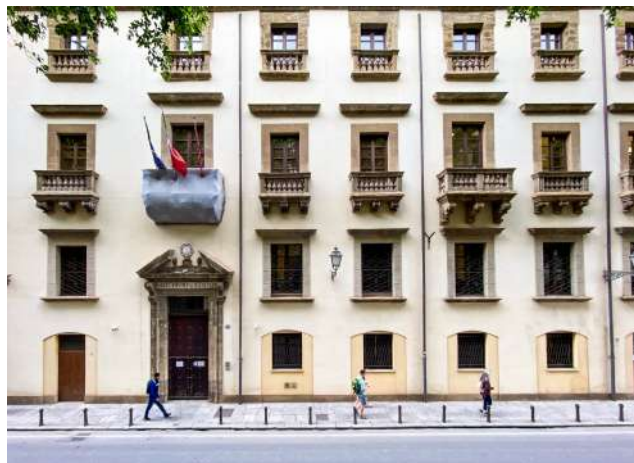
Fig. 6 - Il prospetto principale sulla via V. Emanuele (F.R. 2024).

In posizione centrale, lungo il prospetto sulla via Vittorio Emanuele, al civico 31, spicca il portale d'accesso principale, sormontato da un timpano spezzato con lo stemma dell'Ordine teatino (vedi *Figg. 6-7*). I due battenti del portone si aprono contro una ripida scala<sup>12</sup> in pietra *Grigia di Billiemi* che conduce direttamente al chiostro centrale dell'ex convento, principale snodo delle percorrenze interne all'edificio. Alla sinistra del portone principale, al civico 31A, è visibile un portoncino di modeste dimensioni, in corrispondenza di un'ambiente adibito a magazzino, che attualmente funziona come uscita di emergenza. Al civico 29A della Via V. Emanuele, ad angolo con il vicolo delle Mura della Lupa, un secondo portoncino funge da ingresso secondario (v. margine destro *Fig. 6*).

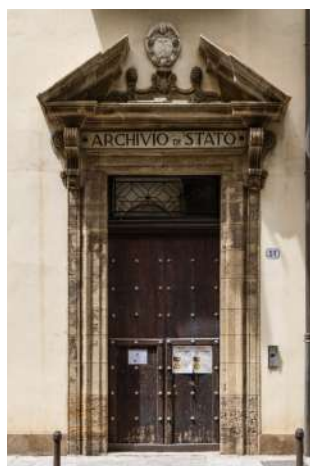
Fig. 7/a - Dettaglio del portale d'ingresso (S.S. 2024).

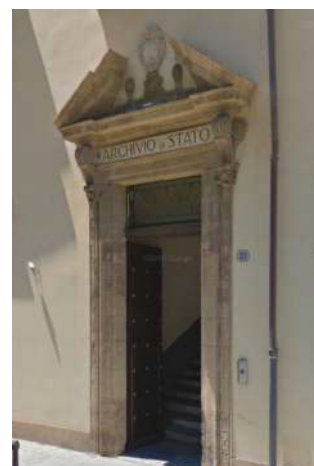
Fig. 7/b - Dettaglio del portale a battenti aperti (Google 2016).

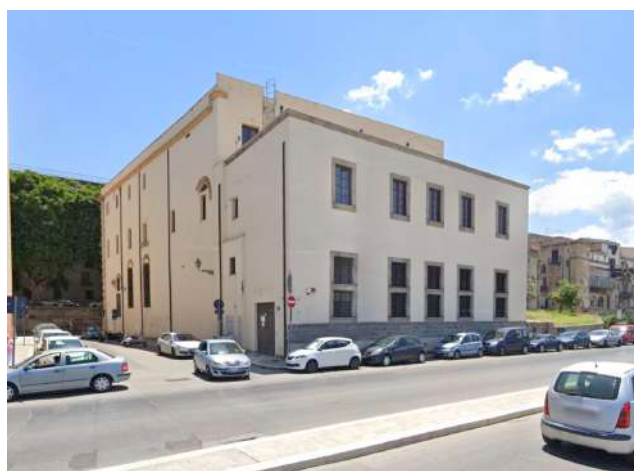
Fig. 8 - Vista dell'edificio dalla via della Cala (Google 2023).

Nella parte più prossima alla cala, in Vicolo delle Mura della Lupa, l'edificio è dotato di un ingresso carrabile per il carico e lo scarico del materiale archivistico (vedi Fig. 8).

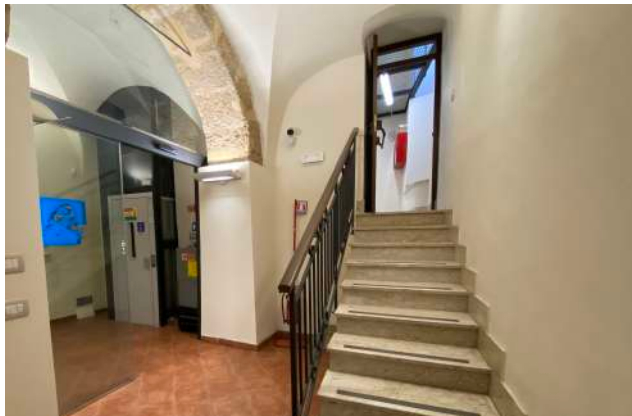
Fig. 9 - Ambiente di ingresso dal civico 29<sub>A</sub> (F.R. 2024).

Attraverso l'ingresso dal civico 29<sub>A</sub> si accede ad un piccolo ambiente in quota con l'esterno (v. Fig. 9). Di fronte all'ingresso è posta una rampa di scale in muratura che porta ad un ambiente limitrofo al chiostro e in cui, una porta in quota da accesso a fondi archivistici e un sistema di rampe e passerelle metalliche (Fig. 10), porta alla quota del piano ammezzato in cui sono ubicati l'ufficio tecnico (a destra) ed alcuni fondi archivistici. Alla sinistra dell'ingresso del civ. 29<sub>A</sub>, un secondo ambiente disimpegna l'accesso agli uffici tecnico-informatici di piano terra e un ascensore che permette di raggiungere la quota del chiostro e gli uffici del piano ammezzato (ricongiungendosi con il percorso della precedente scala).

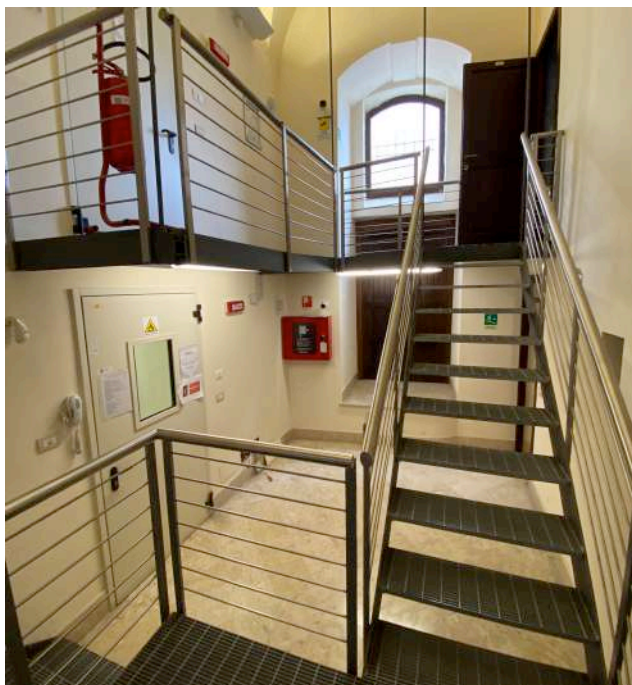
Fig. 10 - Ambiente prospiciente il chiostro (F.R. 2024).

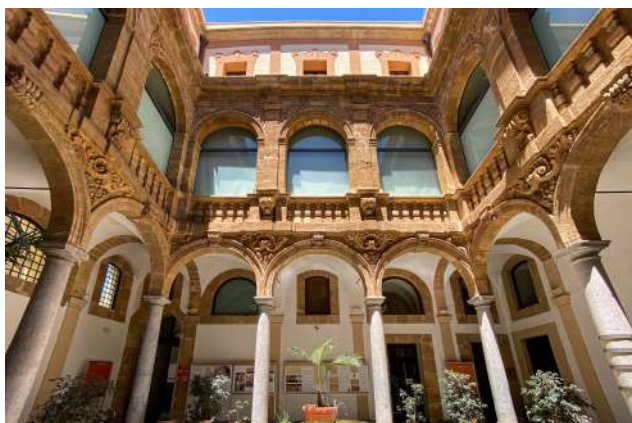
Fig. 11 - Vista del chiostro centrale (F.R. 2024).

**Descrizione** Una coppia di rampe ubicate su due angoli contrapposti del chiostro potrebbero consentire la completa accessibilità e visitabilità dello spazio aperto che ospita la fontana e consentirebbero un più agevole attraversamento del chiostro. La progettazione delle rampe è opportuno che sviluppata in modo da non arrecare danno alle pavimentazioni in pietra. A tal fine andrebbe identificata una soluzione amovibile con materiali leggeri, integrando accorgimenti per evitare il martellamento da vibrazioni di eventuali parti metalliche.

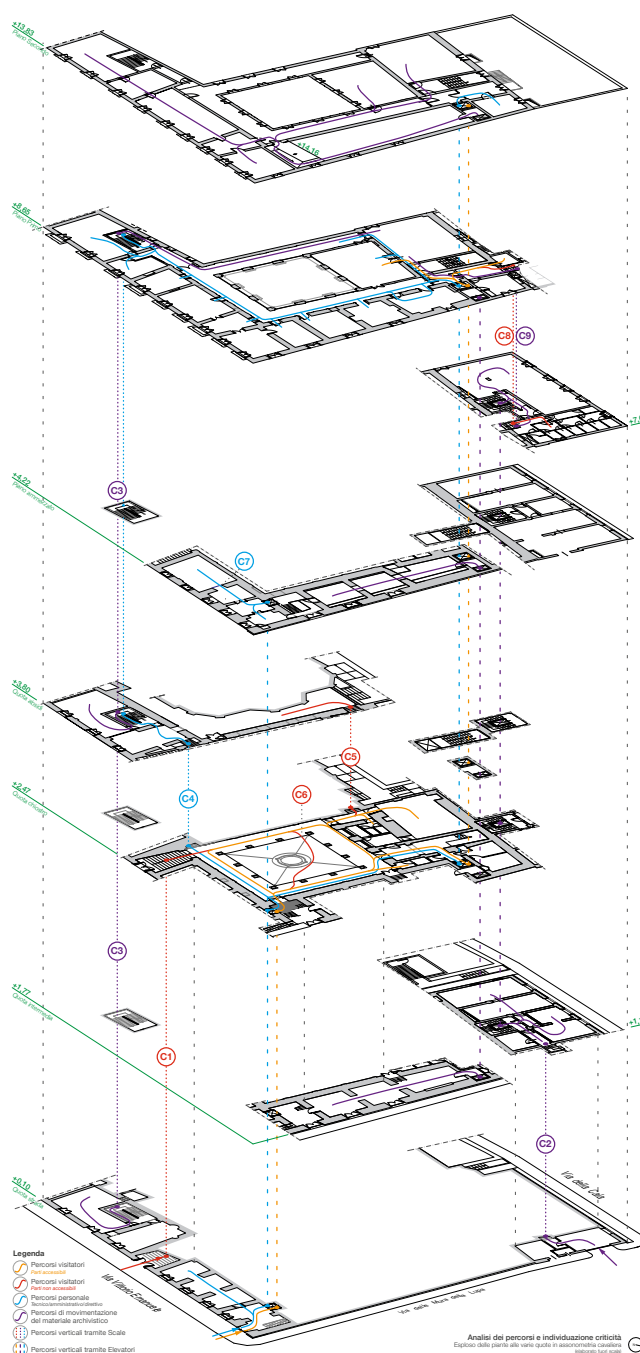
Fig. 12 - Elaborato di analisi dei percorsi, estratto dalla Tav. 5

In particolare, la prima criticità riscontrabile (C1) riguarda l'ingresso all'Archivio che non risulta risolto in un'ottica inclusiva e risulta poco intuitivo in termini di orientamento. Attraverso il

portale principale sulla via V. Emanuele, il visitatore incontra una ripida rampa di scale che porta direttamente al braccio sud del chiostro. Non essendo stato possibile rendere questa rampa di scale accessibile a tutta l'utenza, il flusso dei visitatori dovrebbe dividersi e l'utenza con ridotta o impedita capacità motoria andrebbe accolta dall'ingresso del personale posto al civico 29A. Allo stato attuale, per evitare simile discriminazione tutta l'utenza accede all'edificio attraverso l'ingresso secondario ed il portale monumentale resta a battenti chiusi. Tuttavia, oltre ad essere meno evidente e ubicato in una posizione defilata, questo secondo ingresso disimpegna l'accesso ad alcuni degli uffici di piano terra e piano ammezzato, causando una certa promiscuità tra percorsi dell'utenza e percorsi del personale. Inoltre, questo ingresso non è dotato di un servizio di accoglienza e il banco di accettazione, essendo ubicato lungo il braccio nord del chiostro, risulta piuttosto distante.

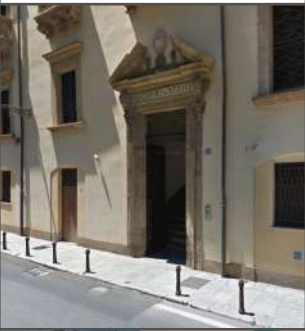
| ID | Descrizione della Criticità | Immagine | Tipo |
|---|---|---|---|
| C1 | <p><b>L'ingresso all'archivio non è risolto in termini inclusivi</b></p> <p>Il portale principale non è accessibile a soggetti con capacità motoria ridotta o impedita in forma permanente o temporaneamente. La suddetta utenza può accedere all'archivio unicamente dall'ingresso di servizio ubicato a circa venti metri di distanza che non è munito di servizio di accoglienza.</p> | | a, c |

| ID Criticità | Descrizione Obiettivi | Tipo di B.A. | Ambito | Priorità |
|---|---|---|---|---|
| C1 | <b>L'ingresso all'archivio non è risolto in termini inclusivi</b><br>La criticità riguarda l'ambito dell'accessibilità dall'esterno e della distribuzione orizzontale e verticale. In un edificio pubblico è opportuno rendere il sistema di accesso il più possibile inclusivo ed intuitivo. Il banco di accettazione andrebbe posto all'ingresso così da poter accogliere il visitatore fornendogli le informazioni necessarie. In un edificio di queste dimensioni sarebbe inoltre opportuno differenziare i flussi di percorrenza del personale da quelli dei visitatori. | a, c | 1, 2 | !!! |

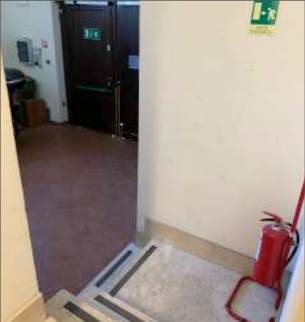
| ID | Descrizione della Criticità | Immagine | Tipo |
|---|---|---|---|
| C2 | <p><b>La movimentazione del materiale archivistico è effettuata attraverso scale</b></p> <p>Il salto di quota tra il garage di v. delle Mura della Lupa è risolto tramite gradini ed è un ostacolo alla movimentazione di materiale e attrezzatura. Le due brevi rampe di scale, oltre ad articolarsi attraverso un pianerottolo su due giaciture perpendicolari tra loro, hanno un diverso numero di gradini. Considerato che queste scale possono essere utilizzate trasportando oggetti che possono limitare la visibilità, possono costituire un rischio per la sicura utilizzazione.</p> | | b |

| ID Criticità | Descrizione Obiettivi | Tipo di B.A. | Ambito | Priorità |
|---|---|---|---|---|
| C2 | <b>La movimentazione del materiale archivistico è effettuata attraverso scale</b><br>Al fine di salvaguardare la salute degli addetti, la progettazione degli spazi dovrebbe consentire una movimentazione manuale di carichi il più agevole possibile. La soluzione per il superamento della differenza di quota tra il garage e il piano rialzato dovrebbero consentire la movimentazione dei carichi tramite carrelli. | b | 3 | !! |

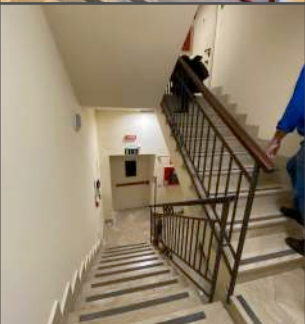
| ID | Descrizione della Criticità | Immagine | Tipo |
|---|---|---|---|
| C3 | <p><b>La movimentazione del materiale archivistico è effettuata attraverso scale</b></p> <p>La movimentazione del materiale archivistico da piano terra e quota absidi alla sala lettura può avvenire unicamente attraverso rampe di scale.</p> | | b |

| ID Criticità | Descrizione Obiettivi | Tipo di B.A. | Ambito | Priorità |
|---|---|---|---|---|
| C3 | <b>La movimentazione del materiale archivistico è effettuata attraverso scale</b><br>Al fine di salvaguardare la salute degli addetti, la progettazione degli spazi dovrebbe consentire una movimentazione manuale di carichi il più agevole possibile. La soluzione per il superamento della differenza di quota tra i vari piani dovrebbe consentire la movimentazione dei fascicoli tramite carrelli. | b | 3 | !! |

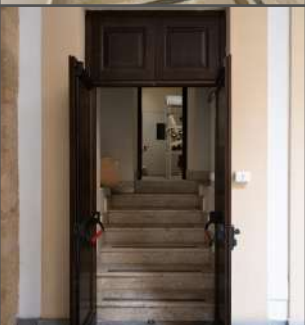
| ID | Descrizione della Criticità | Immagine | Tipo |
|---|---|---|---|
| C4 | <p><b>L'ufficio a quota absidi è raggiungibile unicamente attraverso scale</b></p> <p>Il salto di quota tra la quota del chiostro e l'ufficio ubicato alla quota delle absidi è superato unicamente da una rampa di scale. Ciò rappresenta un ostacolo fisico per il personale con capacità motoria ridotta o impedita in forma permanente o temporanea.</p> | | a |

| ID Criticità | Descrizione Obiettivi | Tipo di B.A. | Ambito | Priorità |
|---|---|---|---|---|
| C4 | <b>L'ufficio a quota absidi è raggiungibile unicamente attraverso scale</b><br>Sarebbe opportuno consentire l'accesso a tutti gli uffici evitando qualsiasi ostacolo fisico per il personale con capacità motoria ridotta o impedita in forma permanente o temporanea. | a | 3 | !! |

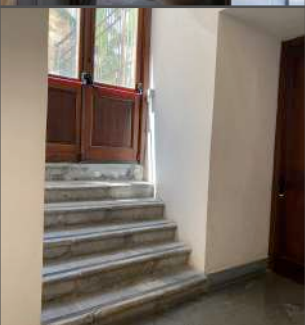
| ID | Descrizione della Criticità | Immagine | Tipo |
|---|---|---|---|
| C5 | <p><b>Accesso allo spazio esterno con le absidi di S.Maria della Catena</b></p> <p>Lo spazio esterno dal quale è possibile ammirare le absidi gotiche della chiesa di S. Maria della Catena non è adeguatamente segnalato ed è raggiungibile unicamente attraverso scale. Ciò rende impossibile la visita di persone con capacità motoria ridotta o impedita in forma permanente o temporaneamente.</p> | | a, c |

| ID Criticità | Descrizione Obiettivi | Tipo di B.A. | Ambito | Priorità |
|---|---|---|---|---|
| C5 | <b>Accesso allo spazio esterno con le absidi di S.Maria della Catena</b><br>La fruizione di un bene culturale architettonico pubblico, come le absidi gotiche della chiesa di S. Maria della Catena, dovrebbe essere consentita ad ogni visitatore dell'edificio. A tal fine è opportuno segnalare ed illustrare adeguatamente la presenza del bene e consentire completa accessibilità allo stesso. | a, c | 3,4 | !! |

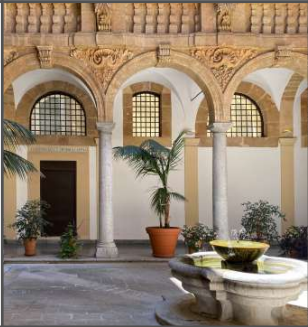
| ID | Descrizione della Criticità | Immagine | Tipo |
|---|---|---|---|
| C6 | <b>Gradino del chiostro</b><br>percorso perimetrale del porticato del chiostro è separato dallo spazio centrale con la fontana tramite un gradino. | | a |

| ID Criticità | Descrizione Obiettivi | Tipo di B.A. | Ambito | Priorità |
|---|---|---|---|---|
| C6 | <b>Gradino del chiostro</b><br>Nonostante i percorsi che attraversano i portici del chiostro non siano interessati da barriere architettoniche, per consentire la completa fruizione e contemplazione del bene architettonico sarebbe opportuno rendere accessibile e inclusivo anche lo spazio scoperto al centro del chiostro (che potrebbe essere anche attrezzato per la sosta). In un edificio pubblico, uno spazio rappresentativo e suggestivo come questo, con i dovuti accorgimenti per la sicurezza, potrebbe essere reso sempre visitabile per chiunque. | a | 3 | !!! |

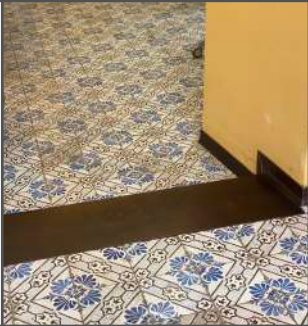
| ID | Descrizione della Criticità | Immagine | Tipo |
|---|---|---|---|
| C7 | <b>Gradino negli uffici piano ammezzato</b><br>Tra due degli ambienti dell'Ufficio Tecnico dell'Archivio è presente un gradino. Nonostante il gradino sia segnalato da una differenza cromatica della pavimentazione, potrebbe rappresentare un ostacolo o un rischio per la comoda e sicura fruizione del luogo di lavoro. | | a |

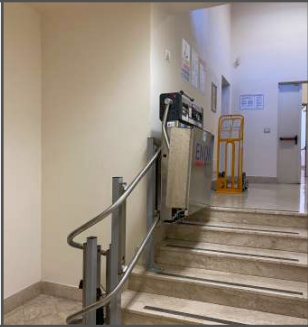
| ID | Descrizione della Criticità | Immagine | Tipo |
|---|---|---|---|
| C8 | <b>Differenza di quota tra piano primo e corpo di fabbrica secondario</b><br>La differenza di quota tra la zona della sala lettura ed i servizi igienici è mediata unicamente da una rampa di scale servita da servoscala. Nonostante il servizio igienico per persone su sedia a ruote sia posto ad una quota accessibile direttamente dal piano primo, la soluzione non risulta inclusiva. | | a,b |

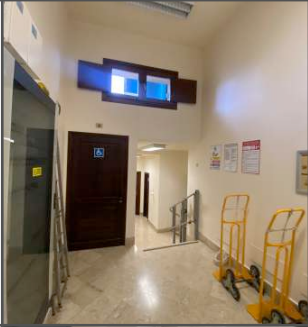
| ID | Descrizione della Criticità | Immagine | Tipo |
|---|---|---|---|
| C9 | <b>Differenza di quota tra piano primo e corpo di fabbrica secondario</b><br>La rampa di scale indicata nella criticità C8 si configura come criticità anche per il personale archivistico che è costretto a movimentare manualmente attraverso i gradini il materiale archivistico. | | a,b |

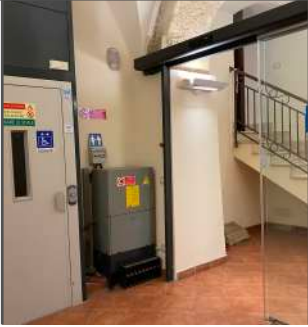
| ID | Descrizione della Criticità | Immagine | Tipo |
|---|---|---|---|
| C10 | <b>Mancanza di accorgimenti e segnalazioni per non vedenti</b><br>Alla mancanza del servizio di accoglienza si aggiunge la mancanza, in corrispondenza dell'ingresso e dei percorsi principali, di indicazioni e pavimentazioni tattili per la guida e l'orientamento per i non vedenti. | | c |
